Le présent audit environnemental concerne Société Sénégalaise des Phosphates de Thiès a sur le site de Allou Kagne comme principale activité l'extraction et le traitement d'attapulгите.

L'audit environnemental a été réalisé par *Hpr Ankh Consultants* avec une équipe d'experts (Cf Annexe V du Volume II).

Plan de mise en conformité

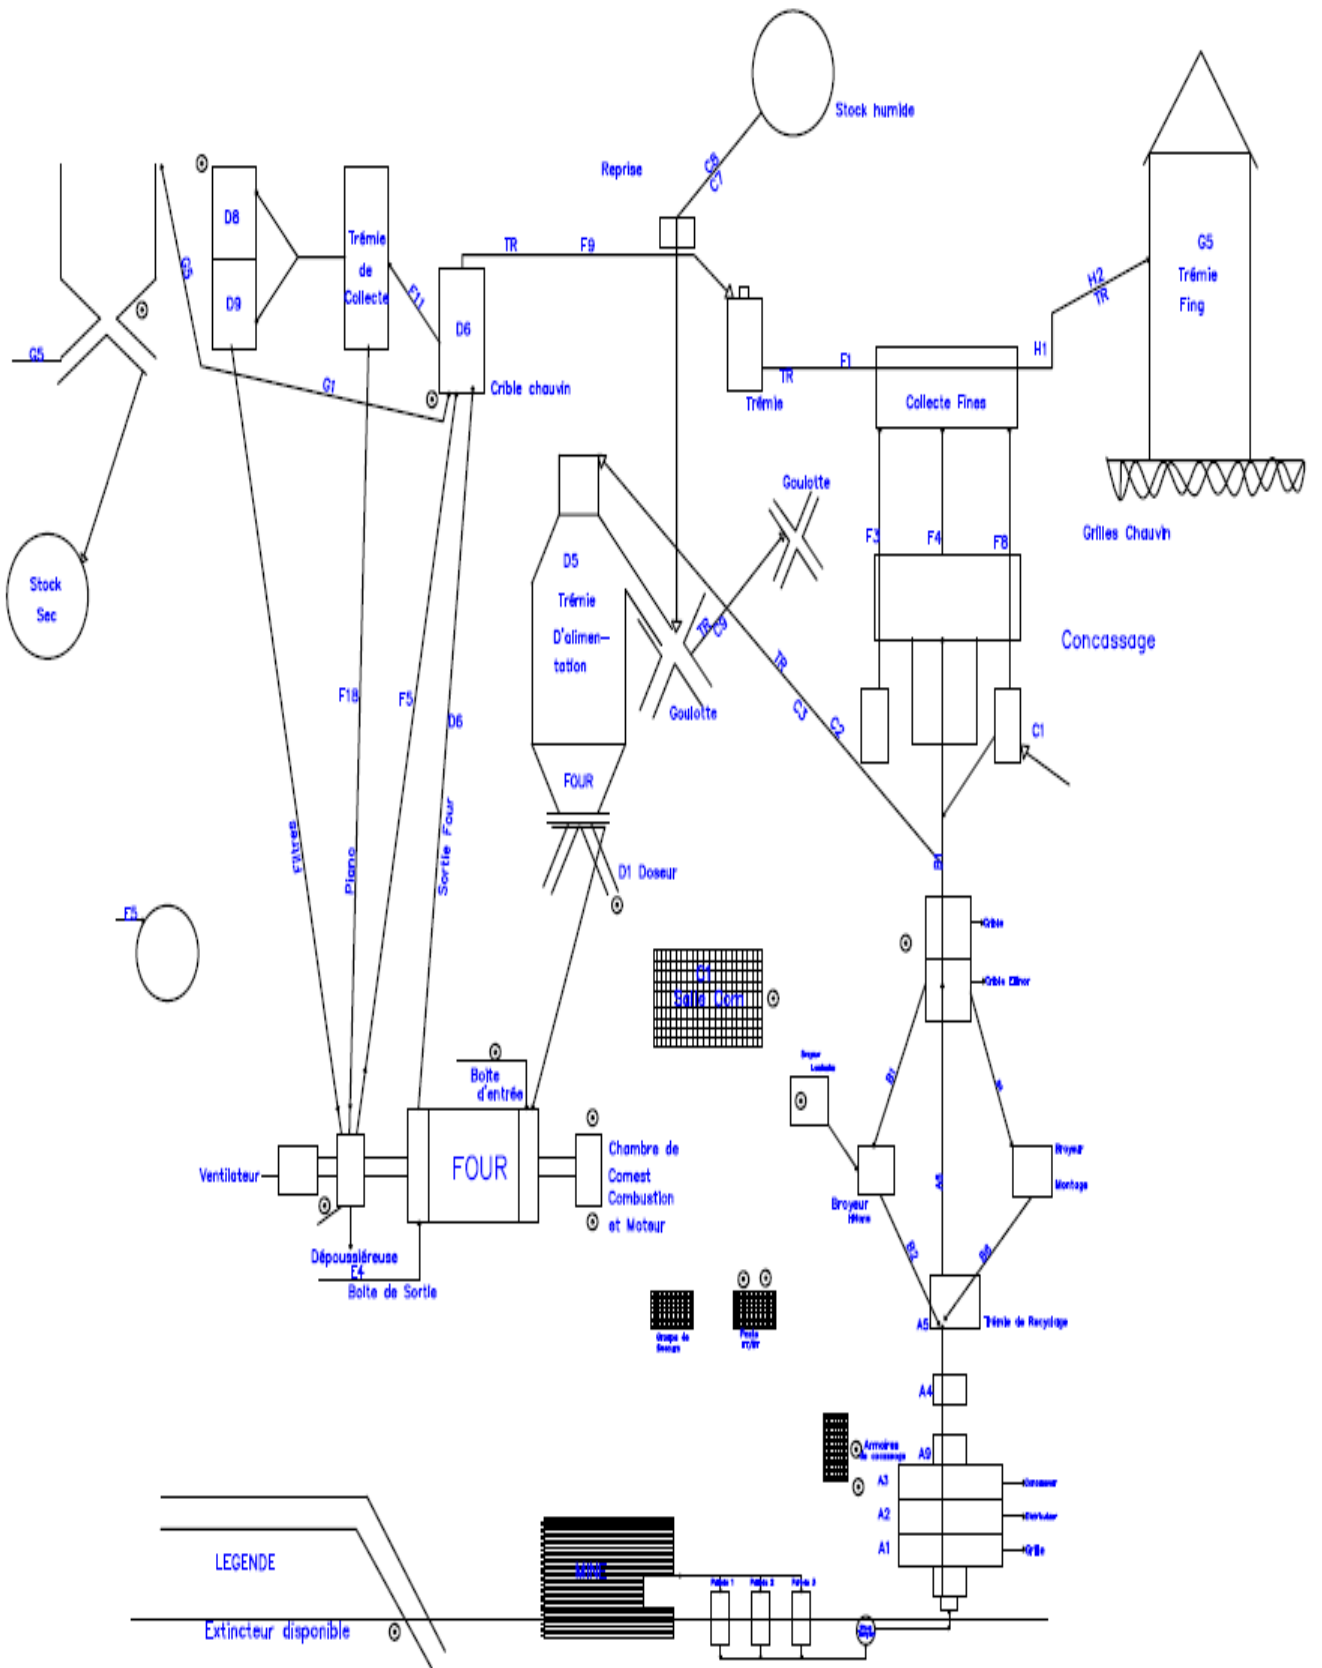
Figure 2: Schéma Process SSPT - Allou kagne

Les installations de traitement du minerai venant des mines sont installées à Allou kagne. Le schéma du process ci-dessous nous donne les différents équipements existants.

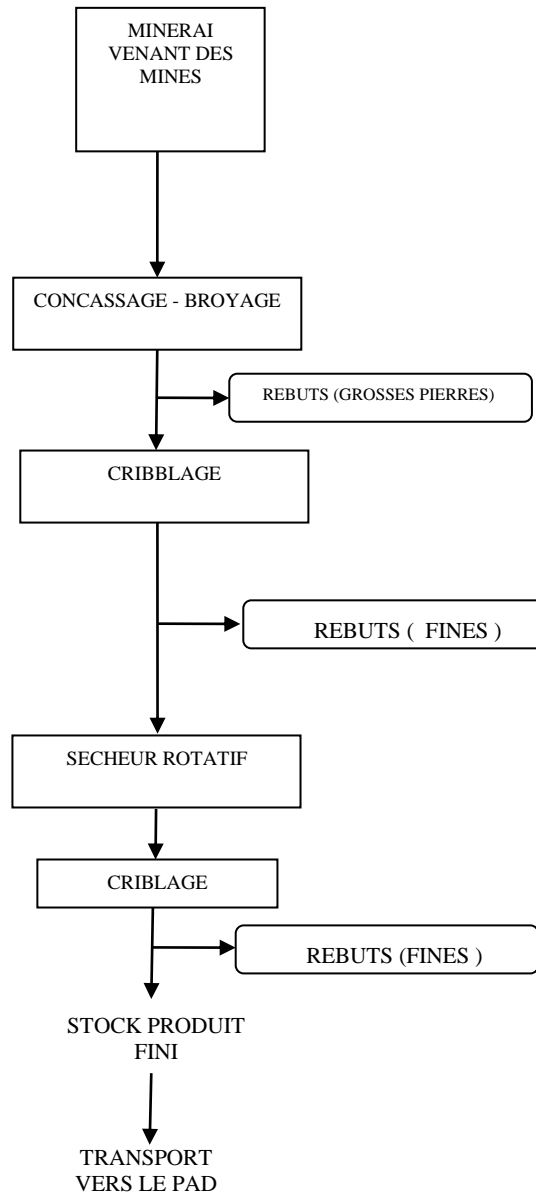
Figure 3: Synoptique Process SSPT-Allou kagne

De manière synoptique nous avons le traitement du minerai qui suit les étapes suivantes :

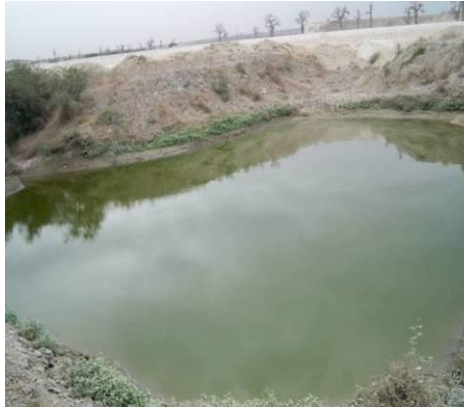
Photo 1: Point d'abreuvement du bétail

Dans le site minier, une ancienne excavation est utilisée pour servir de point d'abreuvement du bétail. En effet, le site fait partie de l'aire de parcours du bétail dans le domaine de la forêt classée.

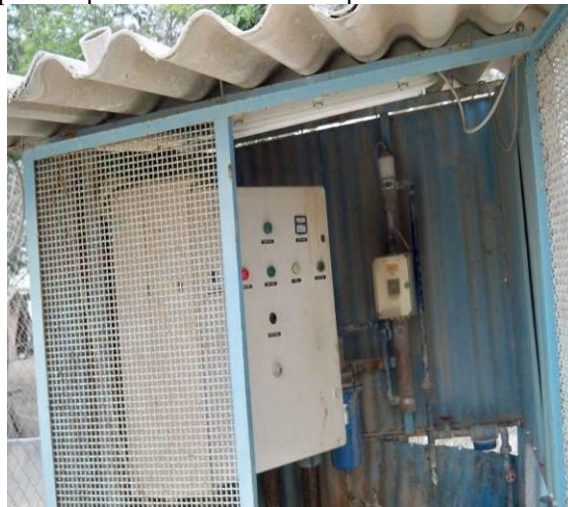
Photo 2: Unité de traitement des eaux souterraines

Soulignons qu'au niveau de la filtration, il est utilisé dans certains cas, dans ce type de procédé, des catalyseurs qui sont irradiés par l'énergie photonique de lampes UV. Le dégagement de radicaux OH- en présence d'oxygène permet de dégrader tous les composés organiques en molécules simples et non toxiques (H₂O, CO₂, SO₂...).

Ces filtres ainsi que les lampes UV sont des déchets industriels spéciaux en fin de vie. En effet, pour le cas des lampes UV, elles contiennent du mercure, qui est un métal toxique.

Ce système n'est pas opéré par un spécialiste et ne semble pas être maîtrisé dans le cas de la SSPT.

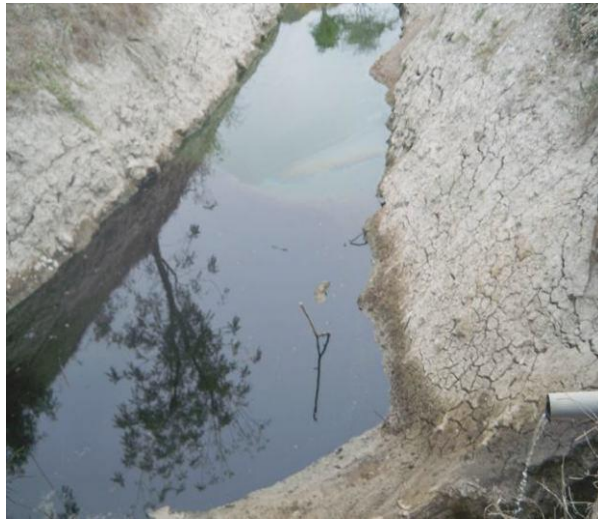
Photo 5: Déversement accidentel de fuel

La photo ci-dessus illustre le mode de gestion actuel des rejets aqueux contaminés par les hydrocarbures.

Ces rejets ne sont pas analysés et ne subissent aussi aucun prétraitement.

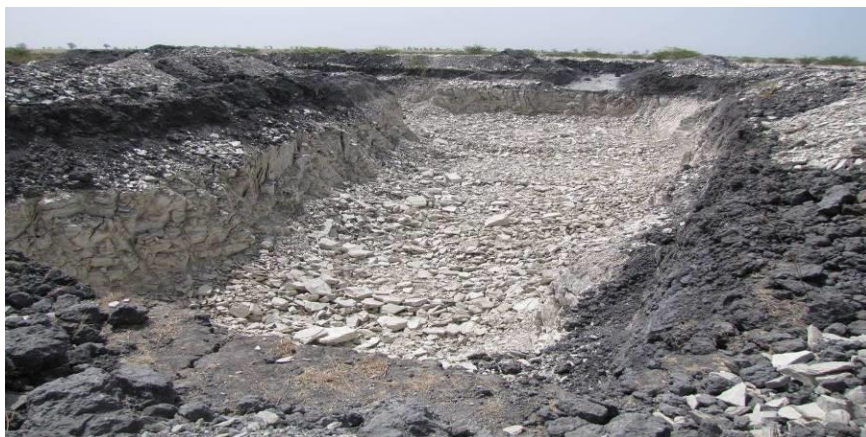
Photo 6 : Panneau en exploitation dans la concession minière de Mbodiène

Sur le site, un seul panneau (**Cf Photo 6**) est actuellement ouvert et en exploitation après celle qui avait été ouverte et réhabilitée dans la concession minière. Après l'extraction de la roche sédimentaire à la pelle mécanique, les blocs d'attapulgite sont séchés à côté et y séjournent durant quelques semaines avant d'être transporté vers l'usine de traitement ou ils subissent les phases de concassage et de criblage.

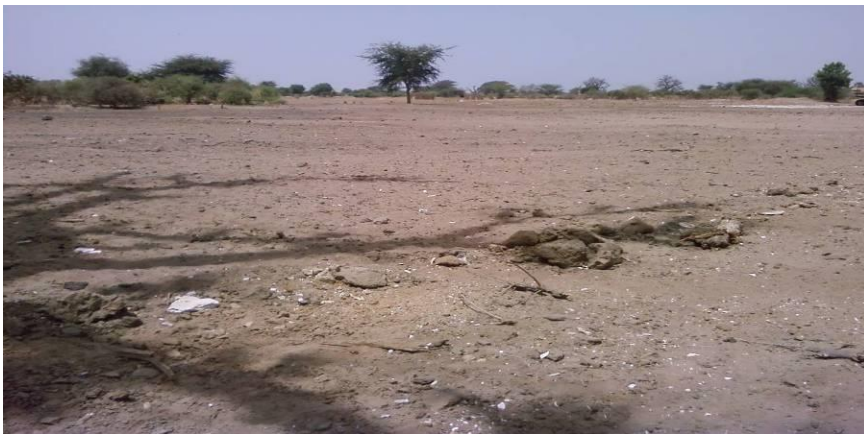
Photo 8: Périmètre exploité et réhabilité au Sud du village de Gagnabougou (Soussane Serer)

Ce panneau d'une superficie de 1925 m² (longueur 55 mètres et largeur 35 mètres) a été ouvert par la SSPT au Sud du village et il a été réhabilité après l'exploitation. Le propriétaire du champ d'une superficie de 1 hectare, a été indemnisé par la SSPT²

La réhabilitation de panneau a été effectuée avec les déblais de l'excavation avant d'être complétée par le sable des dunes adjacentes.

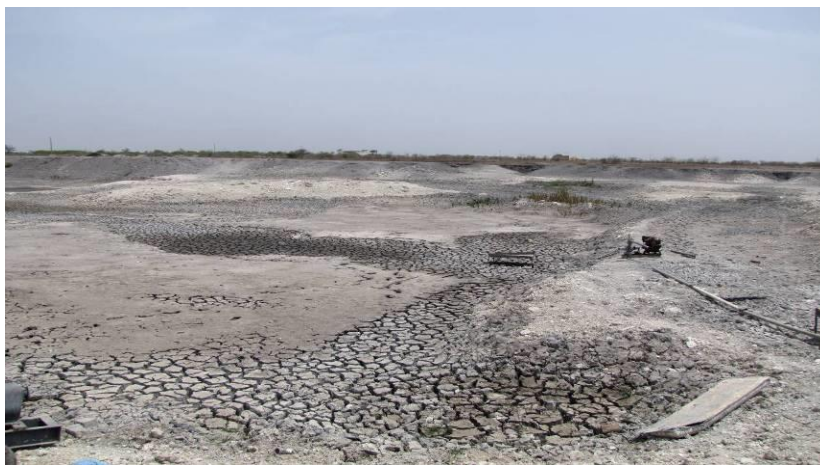
Photo 9: Site exploité dans le panneau P1 et remblayé par la mairie

Un seul site était exploité dans le panneau P1. A côté nous notons des parcelles loties d'environ 150 m² attribuées à des tierces personnes. Cinq (5) bâtiments sont en cours de construction sur ces multiples parcelles.

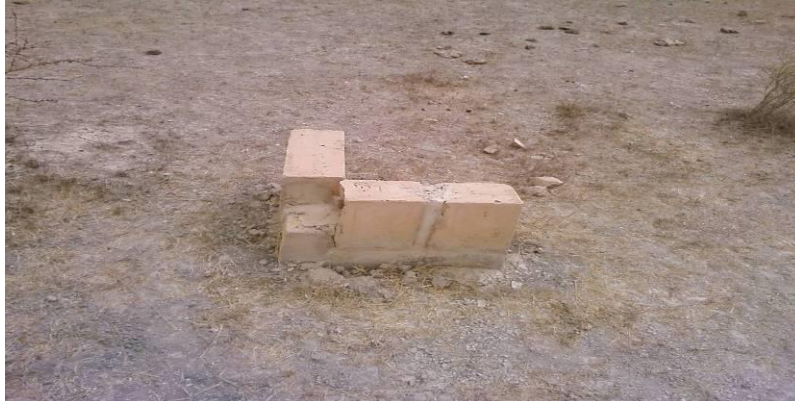
Photo 10 : Parcelle bornée dans le panneau P1

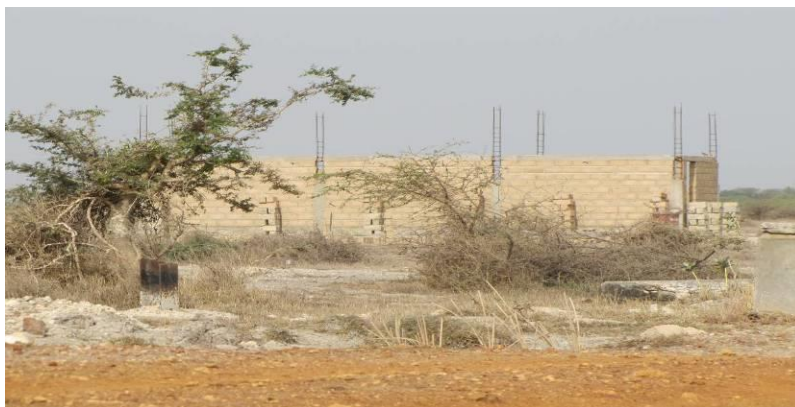
Photo 11 : Bâtiment en cours de construction dans le panneau P1

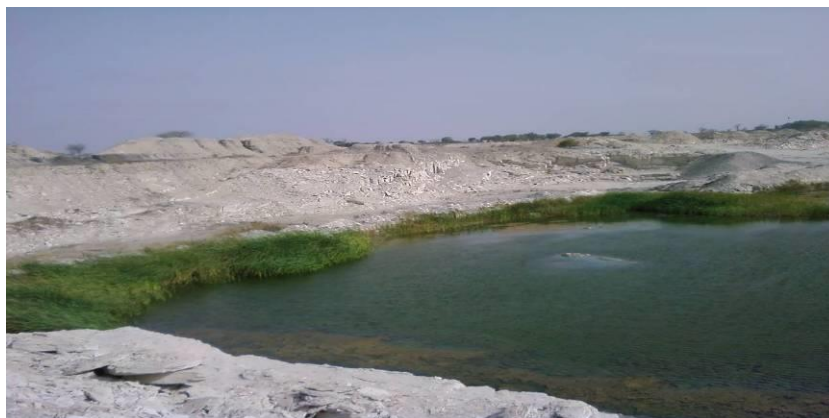
Photo 12: L'unique site d'exploitation rempli d'eau ouvert dans le panneau P2

Le panneau P2 comporte actuellement un seul site en cours exploitation. Il est envahi par les eaux et des végétaux aquatiques en l'occurrence des typhas. L'excavation sur le site n'a pas encore été réhabilitée car le panneau est toujours exploité selon les besoins de l'entreprise.

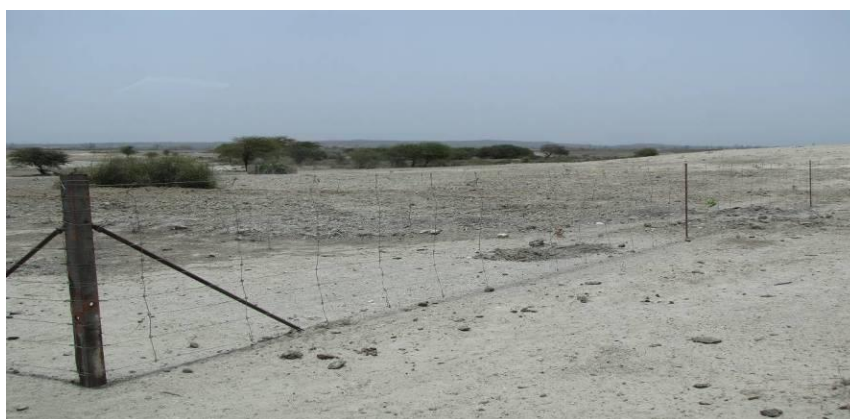
Ce panneau englobe le village de Belvédère qui compte six (6) ménages et le « Périmètre écologique de Belvédère » qui est un projet d'écovillage du Ministère de l'Environnement, de la Protection de la Nature, des Bassins de Rétention et des Lacs Artificiels. Ce projet qui s'étend sur 10 000 m² (1 hectare) sera alimenté en eau par le barrage de Belvédère situé à quelques encablures et il comportera une pépinière, des arbres fruitiers, des activités maraîchères, des plantes médicinales, des cultures fourragères, des activités avicoles, la production de bois de service, de bois d'œuvre, et de bois d'énergie. Actuellement, le système d'irrigation est en cours d'installation dans le périmètre de ce projet.

Photo 13: Périmètre écologique de Belvédère dans le panneau P2

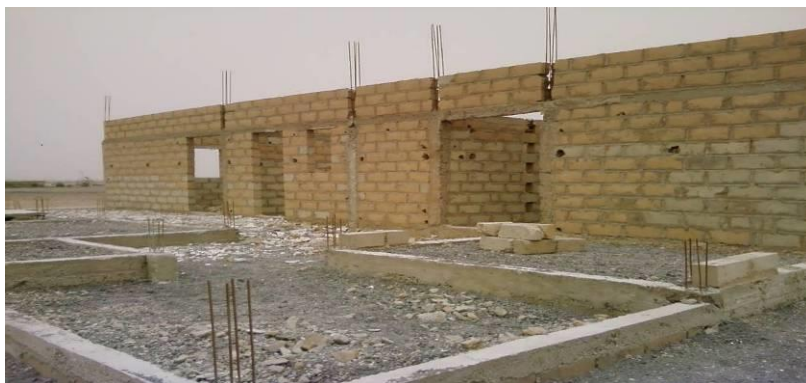
Ce panneau renferme aussi des parcelles loties attribuées à des tierces personnes dans la partie orientale, tout juste après le périmètre écologique de Belvédère. Ces terrains lotis s'étendent vers le village de Sébi-Gare sur environ 1,1 km. Au moins onze (11) bâtiments en cours de constructions sont notés dans cet espace. Il englobe une partie de Sébi-Gare sur environ 400 mètres, l'école primaire et un vestige colonial qui peut être considéré comme monument historique à savoir la gare de Sébikotane.

Photo 14 : Bâtiment en cours de construction dans le panneau P2
